遂川县禾源镇金洞饰面花岗岩矿 V7 矿体  
露天开采扩建项目  
**安全设施验收评价报告**

江西赣安安全生产科学技术咨询服务中心

二〇二二年十月八日

遂川县禾源镇金洞饰面花岗岩矿 V7 矿体  
露天开采扩建项目  
安全设施验收评价报告  
(终稿)

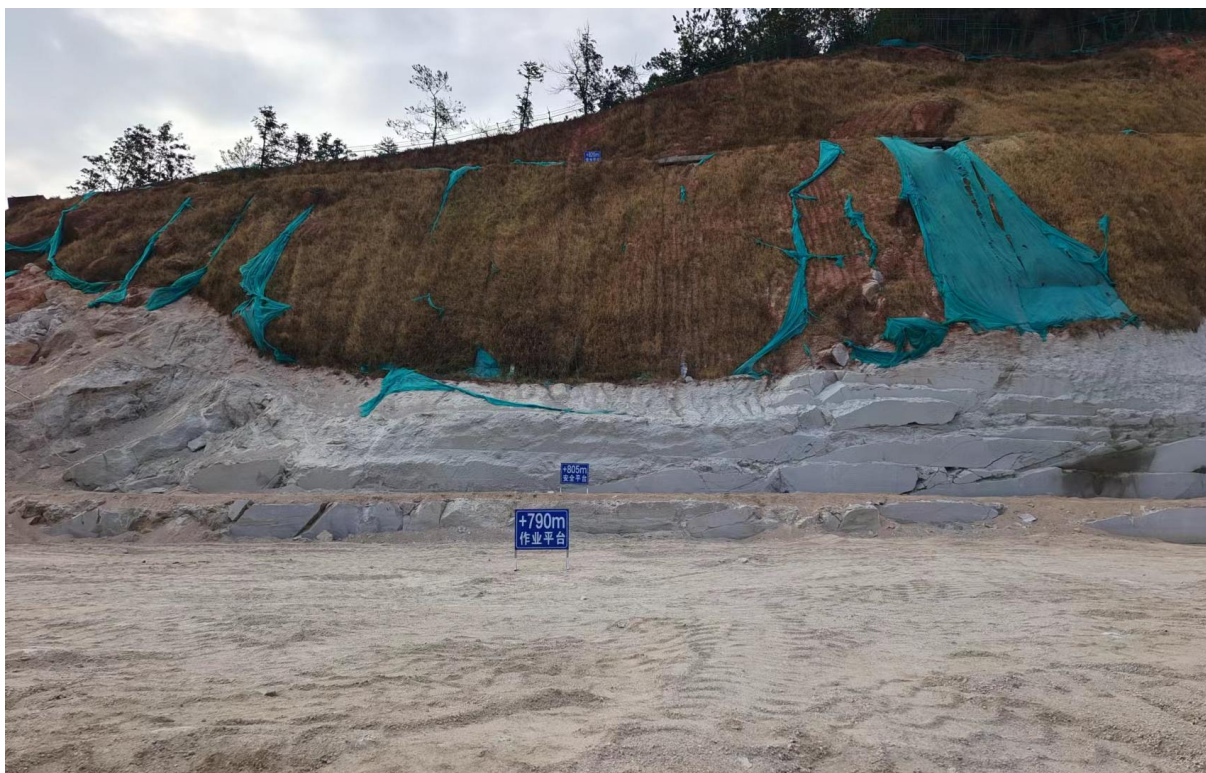
实际矿山 V7 矿体采场+805m 标高以上的表土和风化石层已剥离完，自上而下形成：+820m、+805m 安全平台和+790m 荒料开采平台；其中：+820m 安全平台，平台宽度 4m，台阶高 10m，台阶坡面角度约  $45^{\circ}$ ；+805m 安全平台，平台宽度 4m，台阶高 15m，台阶坡面角度约  $45^{\circ}$ ；+790m 荒料开采平台，平台宽大于或等于 30m，台阶高 15m，现刚开采，分阶段高度 1.2m，坡面角度约  $90^{\circ}$ ，东侧衔接老采坑（长洋 68-2 采坑），新老采场衔接时，在开采分层到达采场临崖时，暂留一排荒料不取，作为安全挡墙，开采下一分层时再把上一分层留设一荒料处理；台阶宽度、高度等符合设计要求。

V7 矿体基建完成了+805m 以上表土及风化层的剥离平台、安全平台和+790m 标高荒料开采平台，现+805m 以上标高台阶面已挂网喷草仔复绿。

+820m、+805m 安全平台和+790m 作业平台

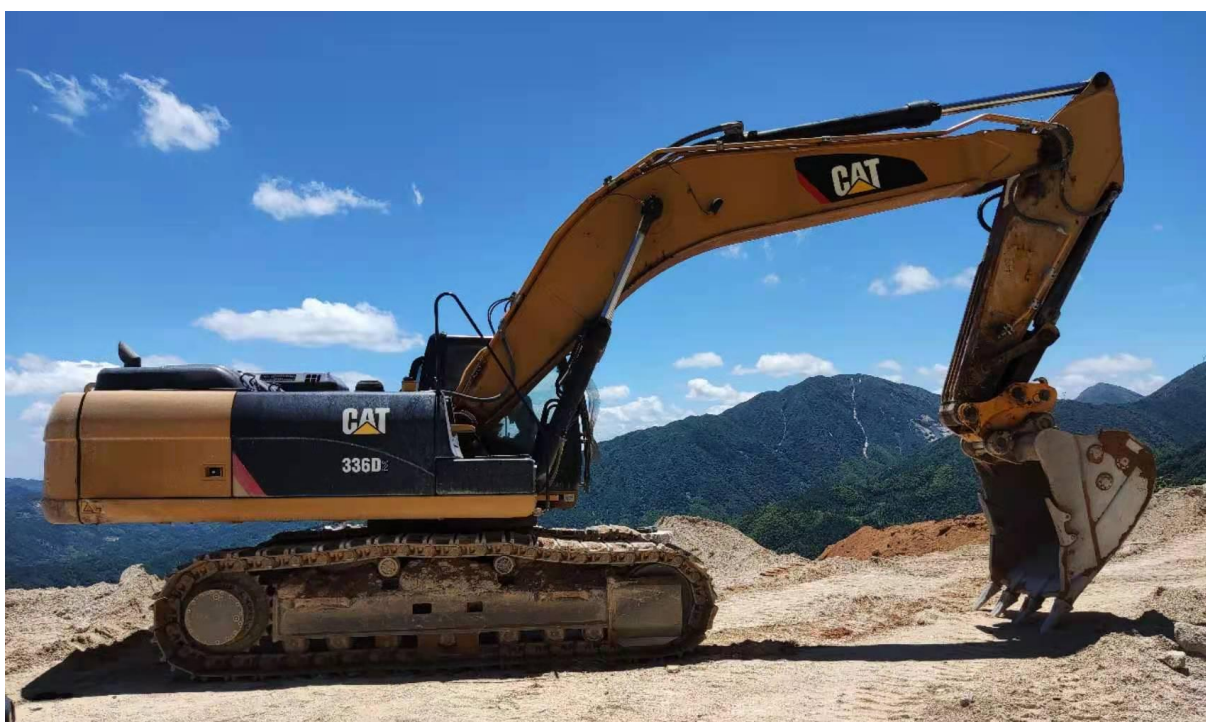
剥离设备：挖掘机

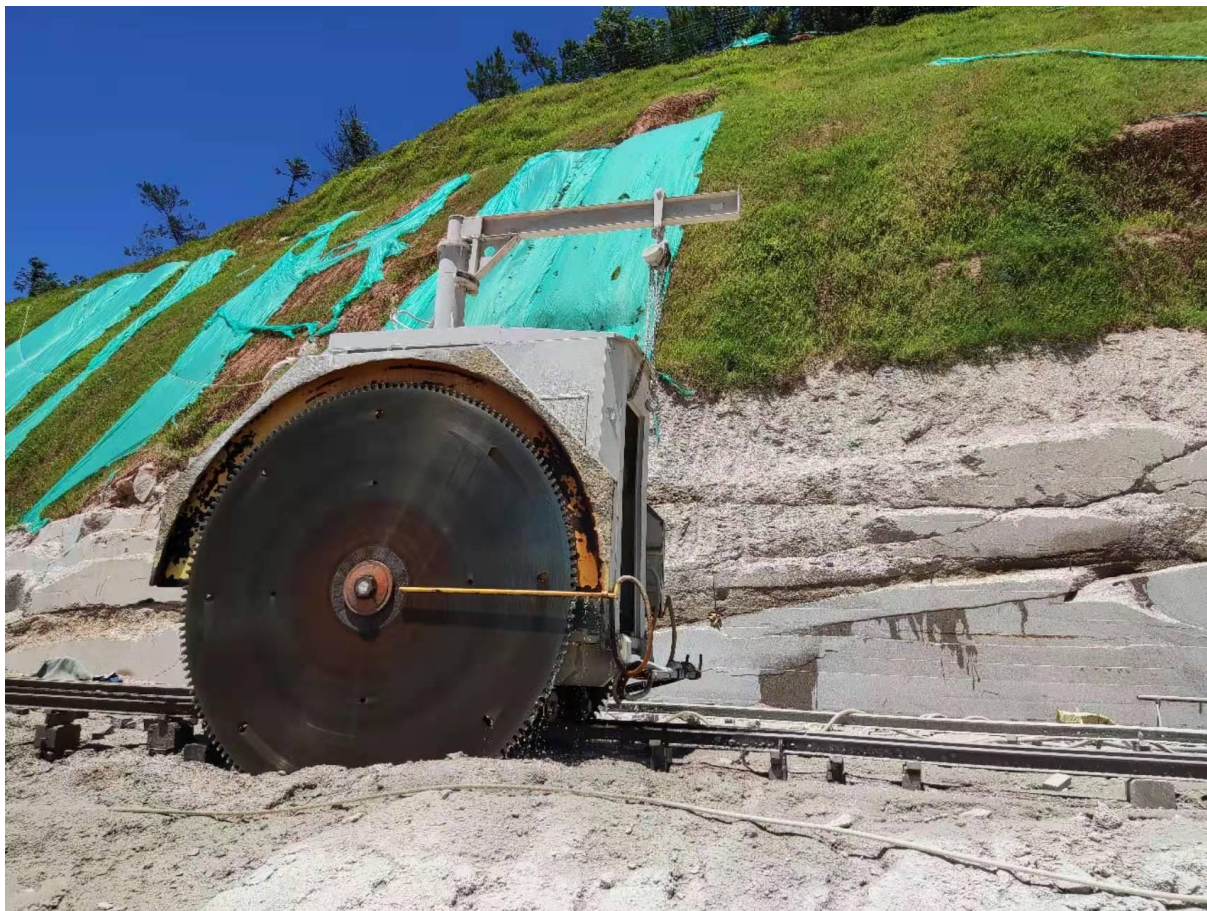
矿山采石机切割机

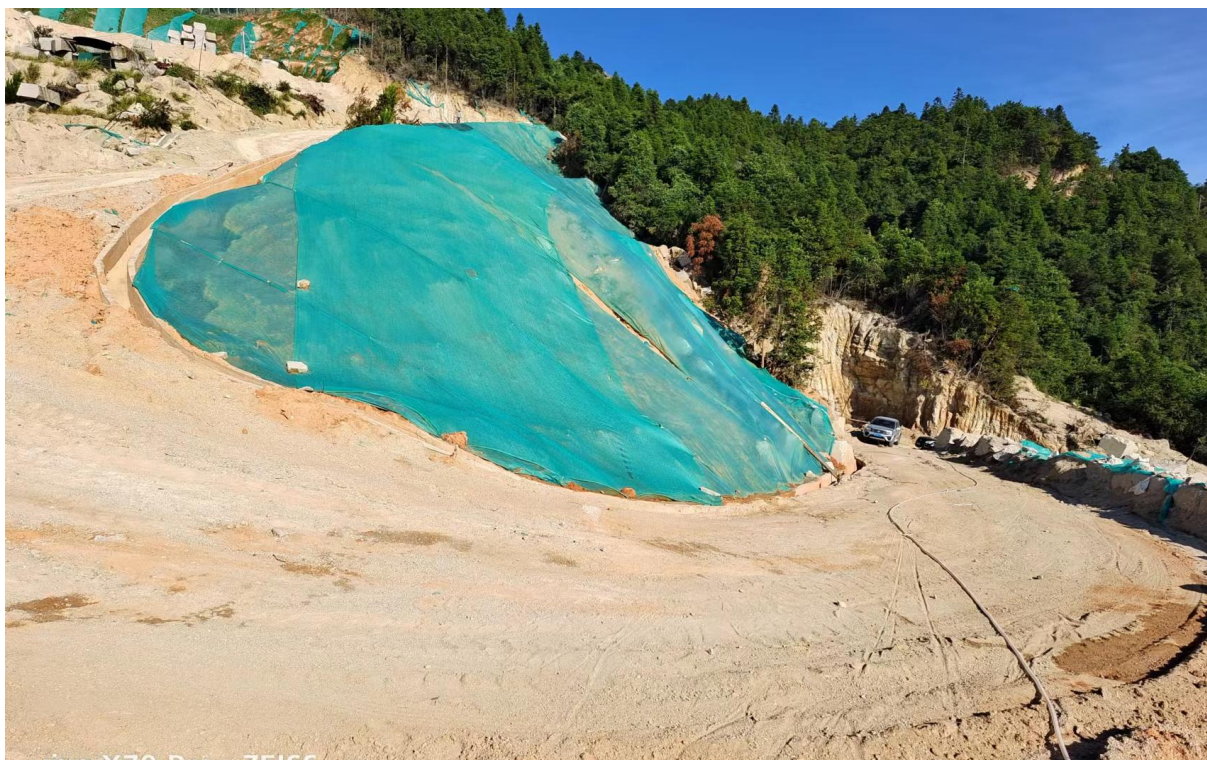
矿山已开采多年，早已形成公路开拓运输系统，开拓公路+720m 标高以下利旧，2021 年已铺水泥公路与乡道相连，水泥公路路面宽 3.5m；采场开拓公路从 V7 矿体生活区经老采空（长洋 68-2 采坑）底部，往北上山再往西“Z”字形至采场+790m 首采平台按照设计修建了一条宽约 4.5m 左右的简易上山公路，上公路为三级碎石道路，采用泥结碎石路面。开拓公路最大纵坡 9.0%，最小圆曲线半径 15m，并采用废荒料做安全护坡措施，汽车运输司机配备对讲机联系避让。

采场运输公路

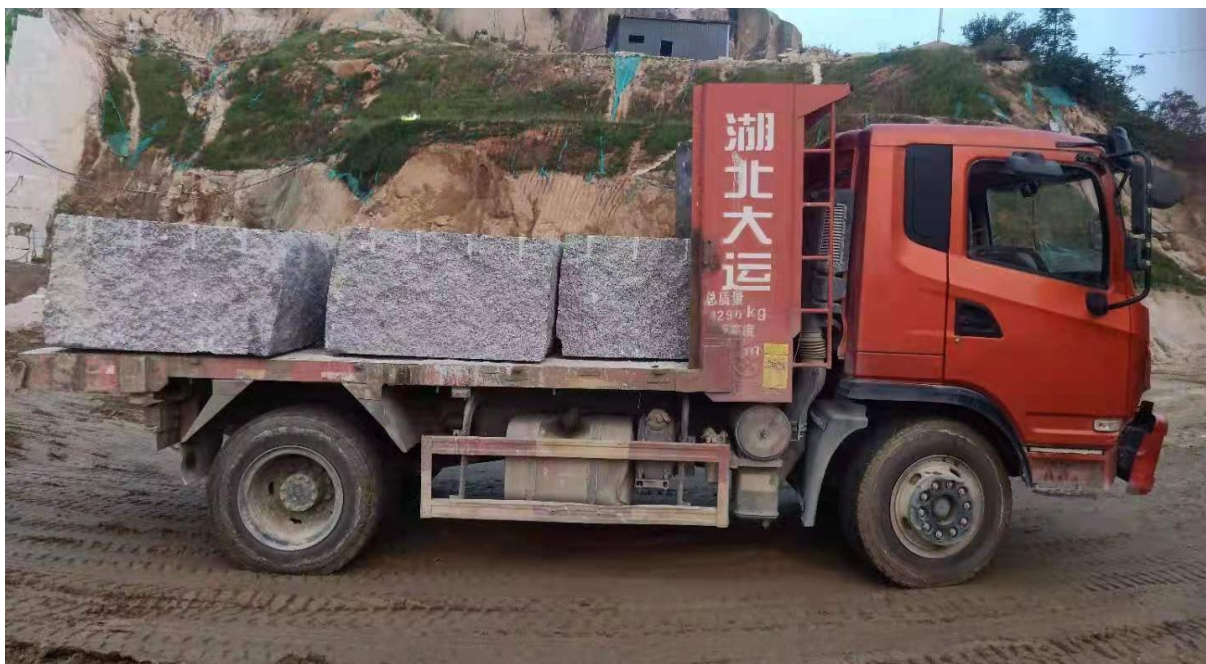
运输汽车

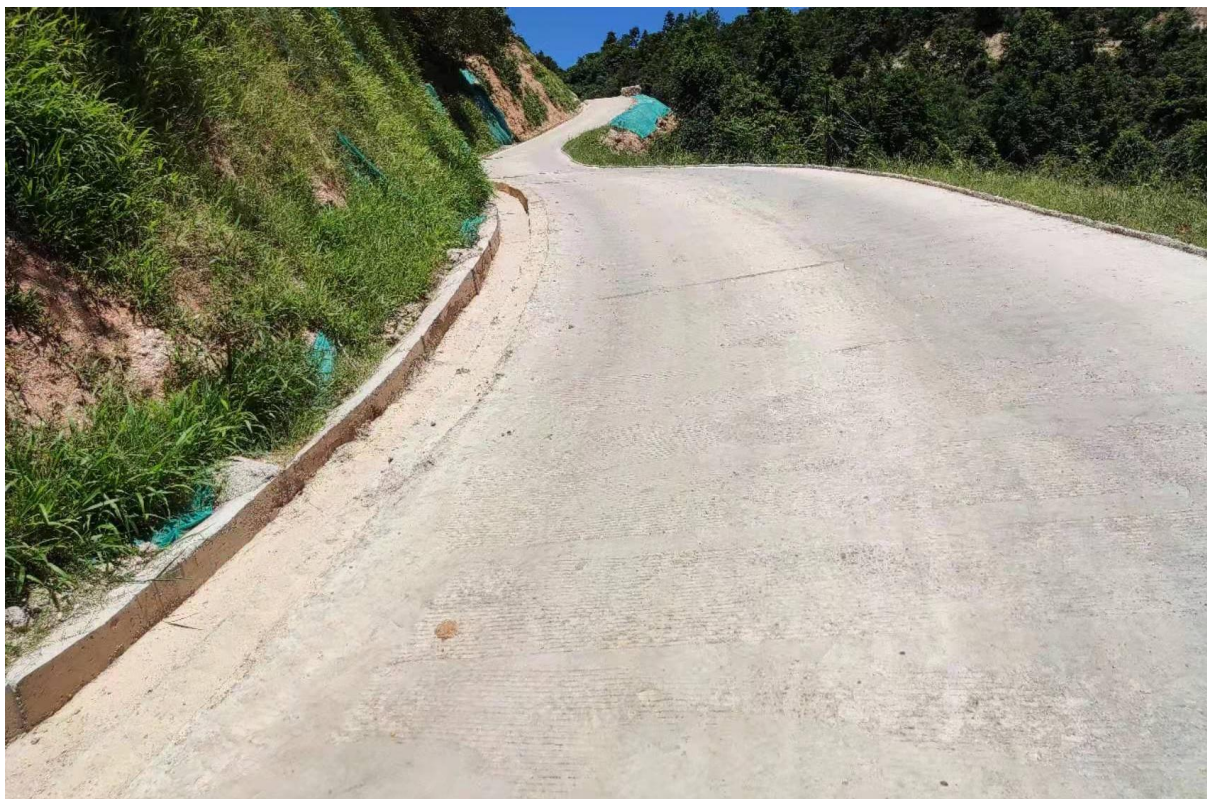
矿山 V7 矿体目前为山坡型露天开采，矿区属低山丘陵地貌，西北高其余低，V7 矿体+830m 至+700m 标高为山坡露天开采，采场西北侧顶部已设置截水沟，截水沟为梯形断面毛水沟，下底宽约 0.5m，上底宽度约 0.8m，深度约 0.5m；平台内侧设置了排水沟，水沟为矩形断面毛水沟，上、下

宽约 0.3m，深度约 0.3m；采用排水沟截流后自流排水至采场外，矿山运输道路及采场上山公路内侧已设置了排水沟。

采场下部运输公路侧排水沟

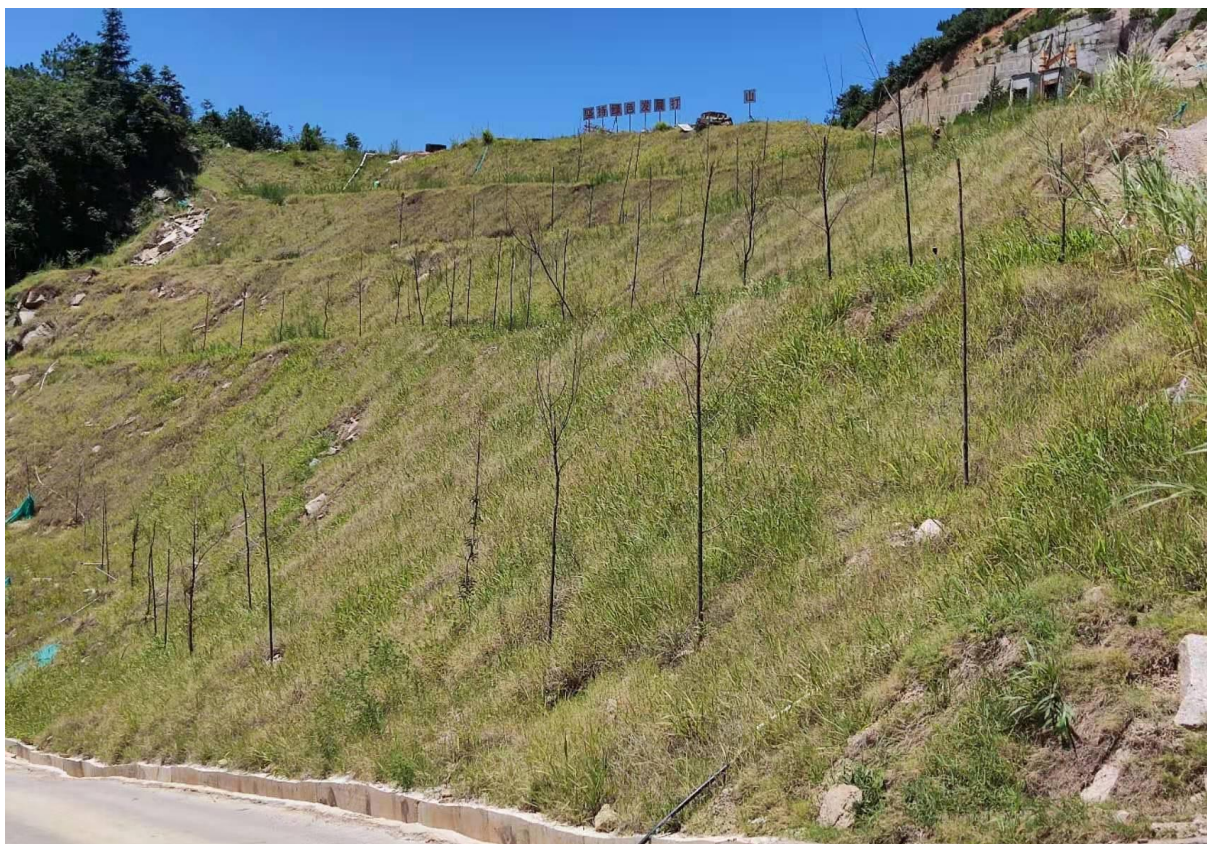
因此 V7 矿体剥离的表土及风化层和废荒料暂时堆放在原采坑临时堆场；  
对原 V7 矿体东侧的排土场进行了复绿。

原排土场照片
