江西漂塘钨业有限公司
大江选厂尾矿库
安全现状评价报告

江西赣安安全生产科学技术咨询服务中心

二〇二三年八月十八日

大江选厂尾矿库位于选厂南侧一条南北走向的狭长山谷内，距选厂约 300m，由原南昌有色冶金设计院设计；2011 年 12 月，长沙有色冶金设计研究院有限公司提交了《漂塘钨矿落木坑尾矿库隐患综合治理工程初步设计安全专篇》。设计总坝高 106.0m，总库容约 $1550 \times 10^4 \text{m}^3$ ，为山谷型二等尾矿库。目前堆积坝顶高程+325.7m，坝高 63.7m，已堆积库容约 $735 \times 10^4 \text{m}^3$ 。

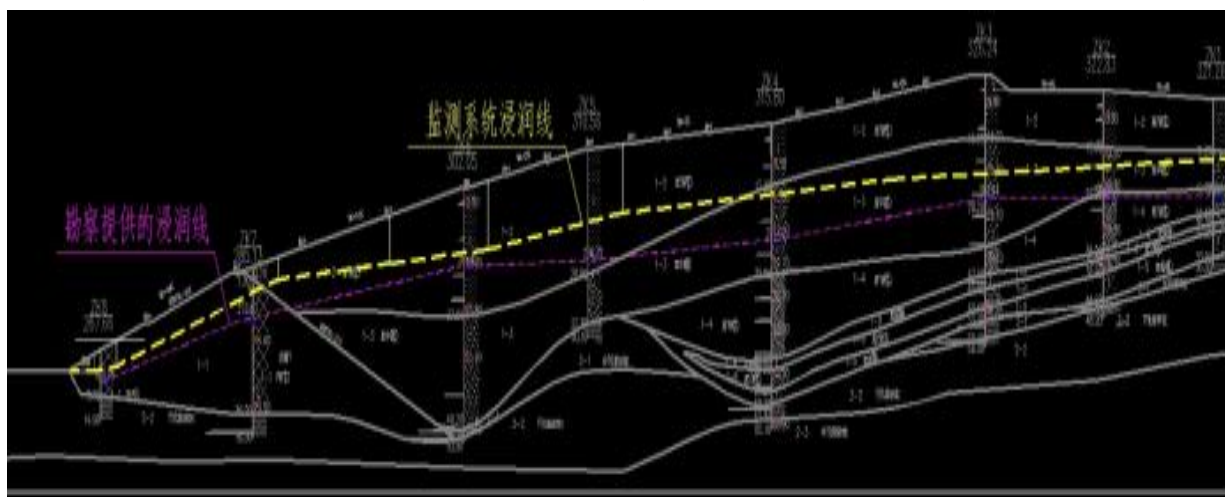
图 5-1 现状+325.7m 正常剖面实测浸润线

孔号	孔口标高 (m)	水位埋深 (m)	水位标高 (m)
S1	+311.58	14.74	+296.84
S2	+311.74	14.59	+297.15
S3	+303.64	18.21	+285.43
S4	+303.63	14.6	+289.03
S5	+296.23	10.2	+286.03
S6	+296.14	12.5	+283.64
S7	+295.10	9.82	+285.28
S8	+292.27	11.61	+280.66
S9	+287.43	4.77	+282.66
S10	+269.76	5.54	+264.22
S11	+269.23	3.0	+266.23

（注：S5 为绕坝渗流观测点，非浸润线观测点）

通过渗流计算结果和实测浸润线进行对比分析，计算得出的浸润线埋深高于企业在线监测浸润线数据，而企业在线监测浸润线数据又高于勘察提供的浸润线。存在一定差异的情况是合理的，原因为尾矿堆积坝已设置有排渗设施（该部分无法进行软件模拟），因此计算得出的浸润线偏高，本次采用计算得出的浸润线进行稳定性复核。

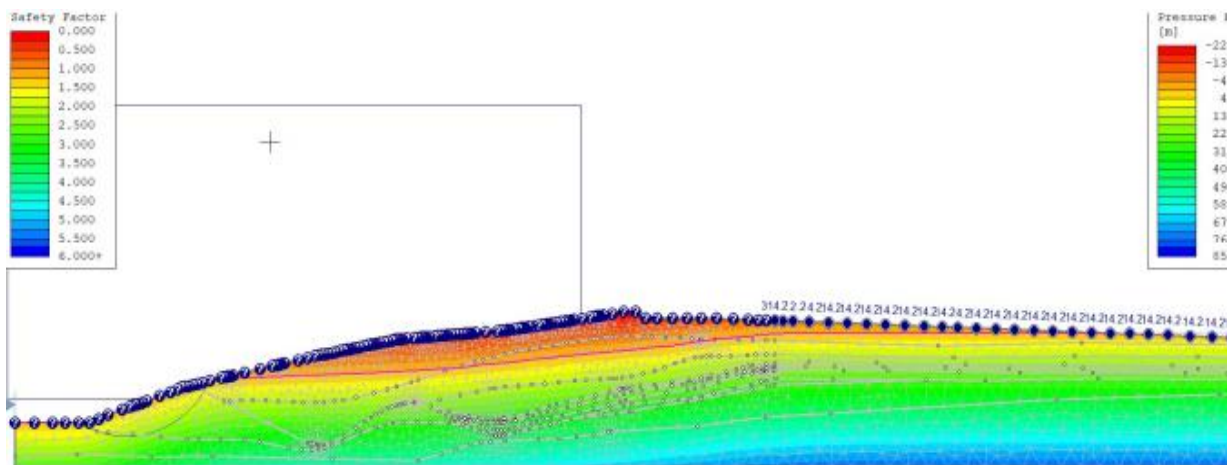
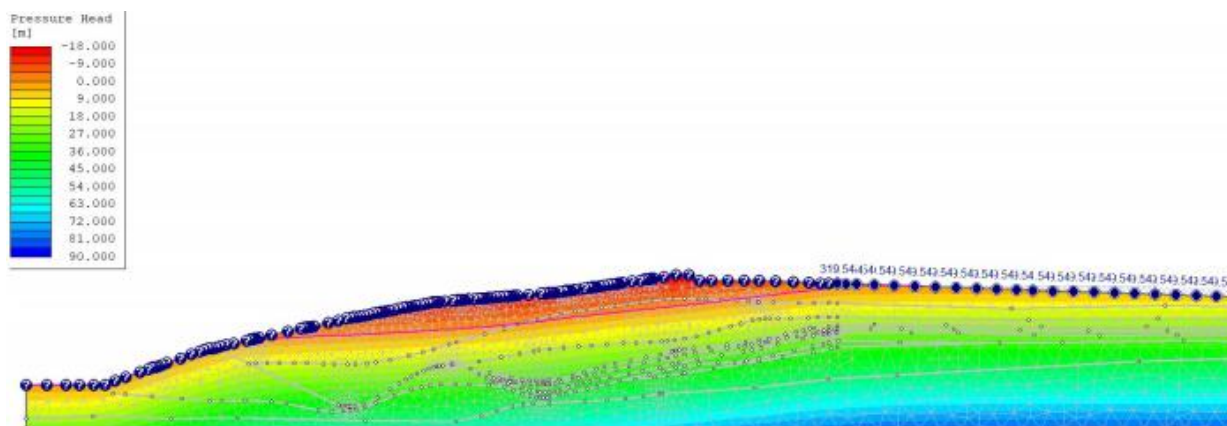
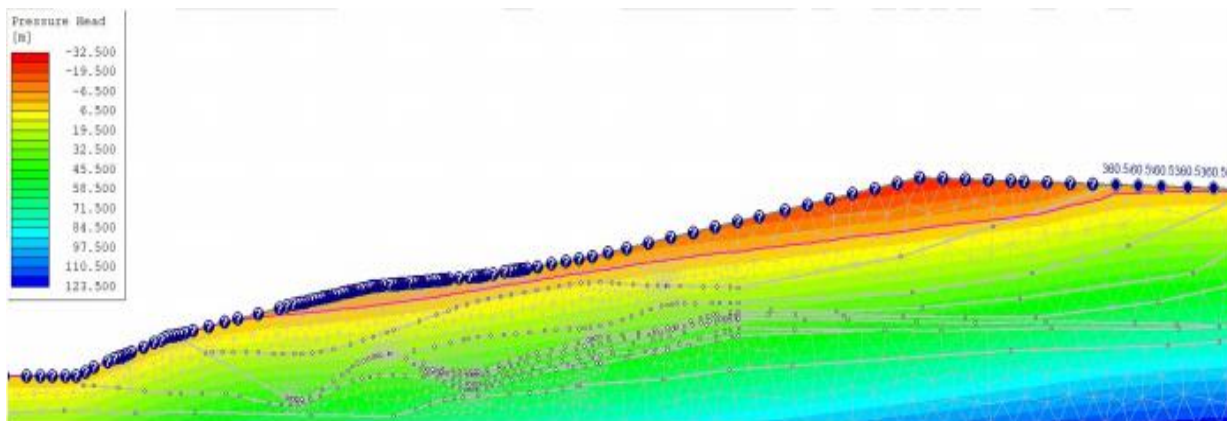
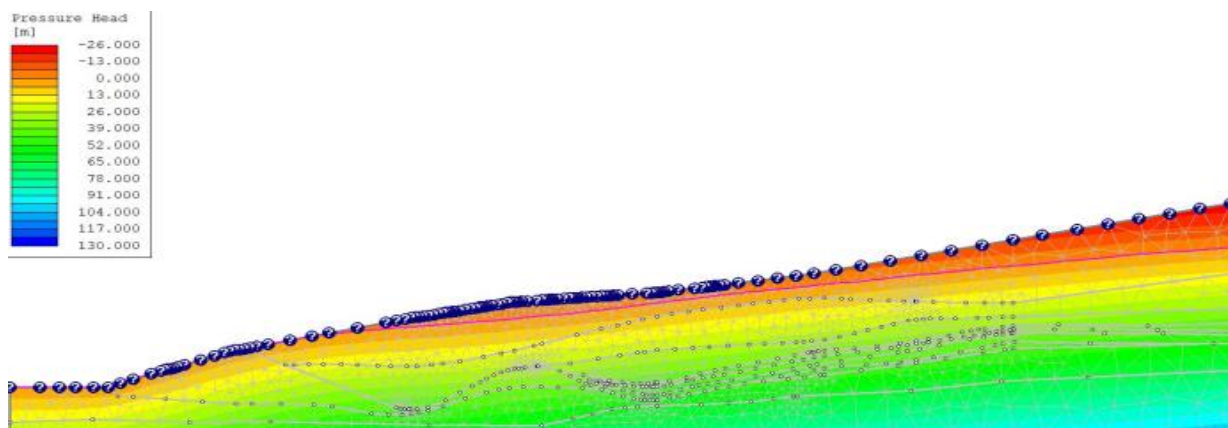
本次渗流计算选用加拿大的 Rocscience 公司的 Slide 边坡稳定计算软件，在尾矿坝最大坝高处选取一剖面进行渗流分析，其岩土体参数采用表 2-1 中的参数，渗流计算成果具体见图 5-2~图 5-5(图中红线为计算浸润线)。
