新余市赣闽矿业有限公司 2 号尾矿库  
安全现状评价报告  
(终稿)

江西赣安安全生产科学技术咨询服务中心

2024 年 1 月 10 日

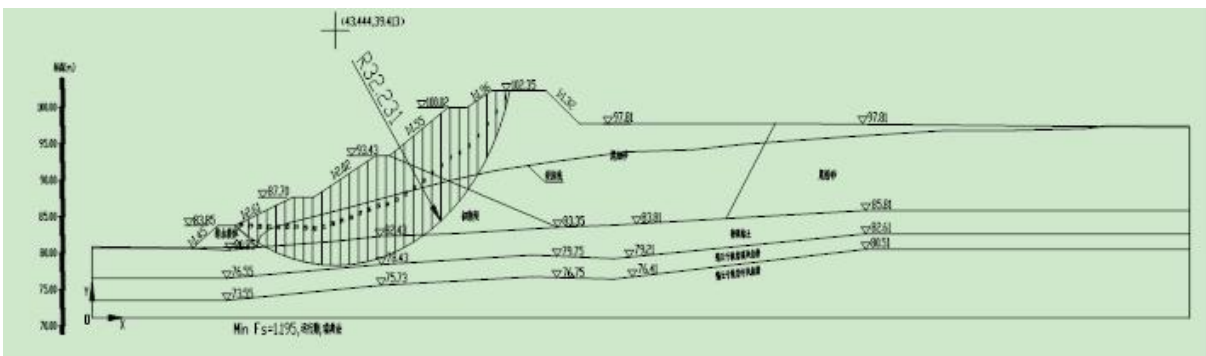
工况 1 瑞典条分法最危险滑裂面图

《尾矿库安全技术规程》 要求	安全系数	结果评价
工况 1	1.15	1.195	稳定
工况 2	1.05	1.119	稳定
工况 3	1.00	1.044	稳定

(1) 经过计算，尾矿库工况 1 的瑞典条分法计算安全系数为 1.195，满足要求；工况 2 的瑞典条分法计算安全系数为 1.119，满足要求；工况 3 的瑞典条分法计算安全系数为 1.044，满足要求。
