江西画眉坳钨业有限公司  
画眉坳选厂尾矿库  
**安全现状评价报告**  
(终稿)

江西赣安安全生产科学技术咨询服务中心

2024年12月30日

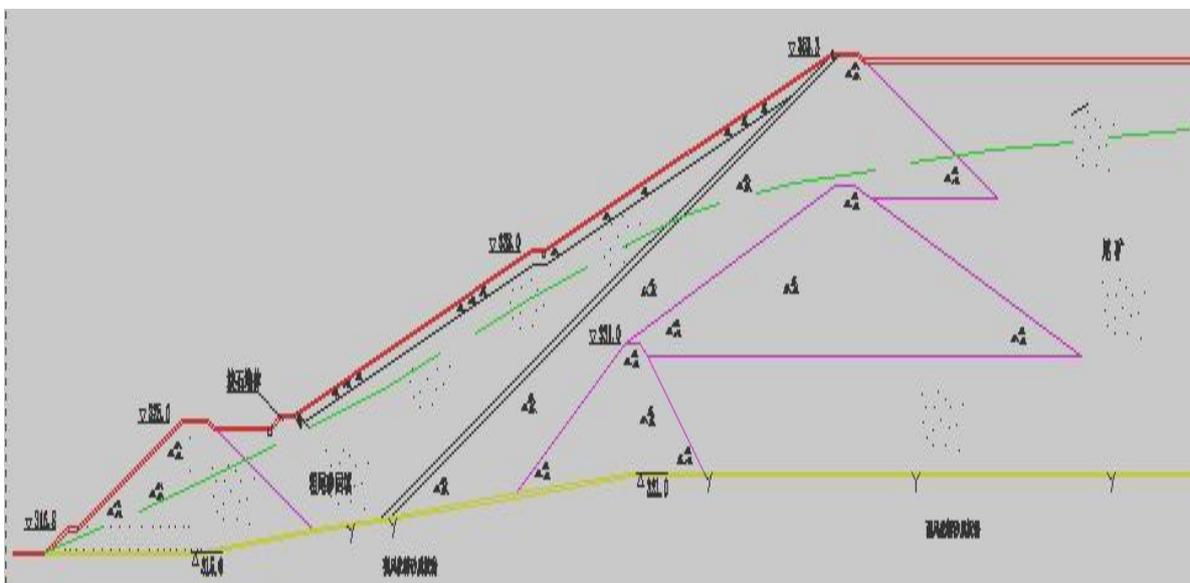
图 5-1 主坝渗流计算结果图

从渗流计算结果来看，浸润线不会从坝面上逸出，不会产生管涌和流土等现象。现场检查时，浸润线埋深较深，没有从坝坡面逸出现象。

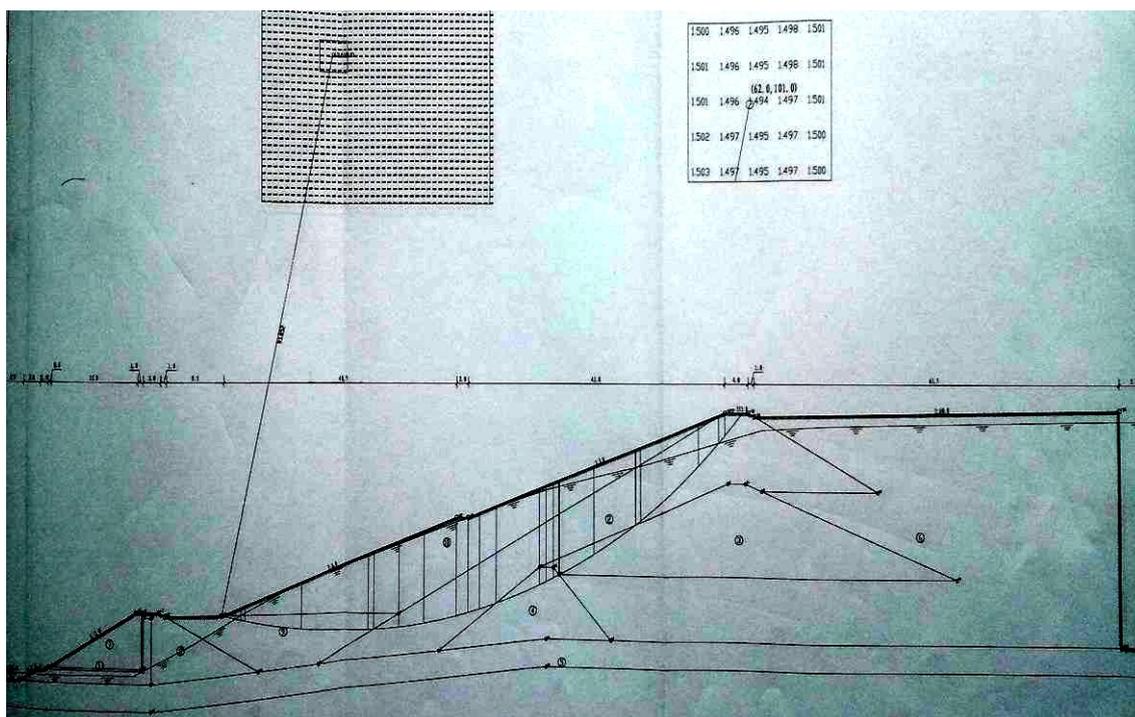
图 5-2 主坝正常运行渗流稳定分析简图

从计算结果可知：画眉坳选厂尾矿库各尾矿坝抗滑稳定性能满足《规范》最小值要求，坝体是稳定可靠的。

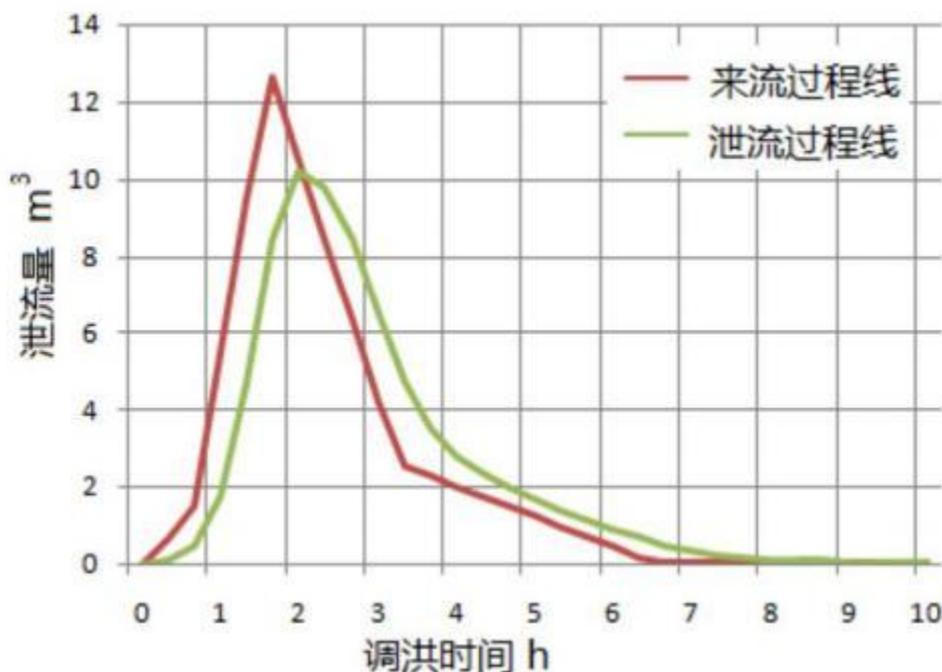
图 5.3-2 尾矿库调洪过程曲线图

溢洪道溢流堰堰顶高程+356.4m，当溢流水深为 1.8m 时（库水位 358.2m），泄流量为  $Q=10.27\text{m}^3/\text{s}$ 。此时以拦挡坝方向滩顶 358.8m 考虑，尾矿库安全超高为 0.6m，干滩长度约 90m，满足最小安全超高 0.5m 及最小干滩长度 50m 的要求。因此，溢洪道能够保证尾矿库新储尾区遭遇 200 年一遇暴雨的泄洪要求。
