江西铜业集团银山矿业有限责任公司  
枫树岭尾矿库加高扩容工程  
安全预评价报告

江西赣安安全生产科学技术咨询服务中心  
APJ-（赣）-002

二〇二三年八月十六日

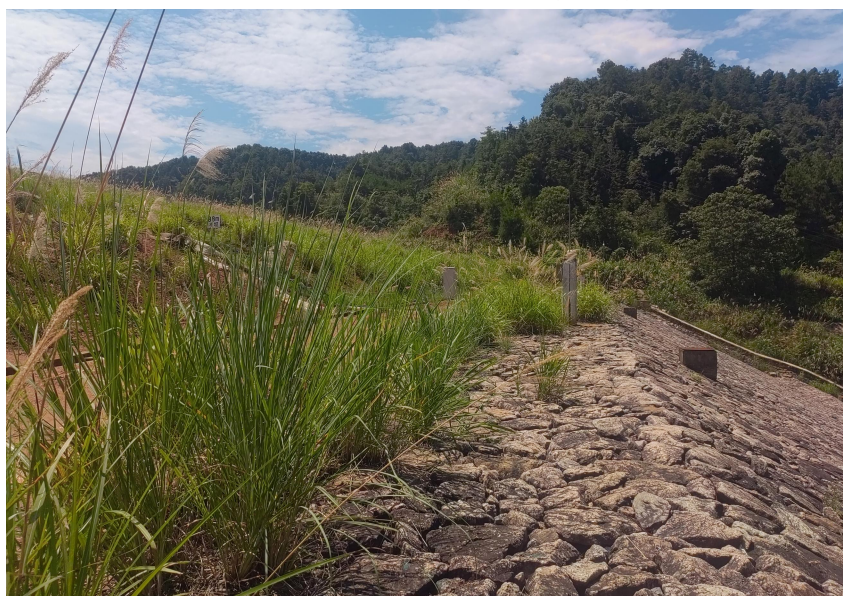
主坝（初期坝）

初期坝建于沟口上游约 250m 处，沟底标高+65m，采用堆石透水坝，坝顶标高+85m，坝长 105m，坝高 20m，坝顶宽度为 5.0m，上、下游边坡为 1：2.0，在标高+75m 处坝体上下游设置一道 2m 宽马道。初期坝内、外坡面采用干砌块石护坡。

主坝无沉陷、滑坡、裂缝、流土和管涌等现象，运行工况正常。

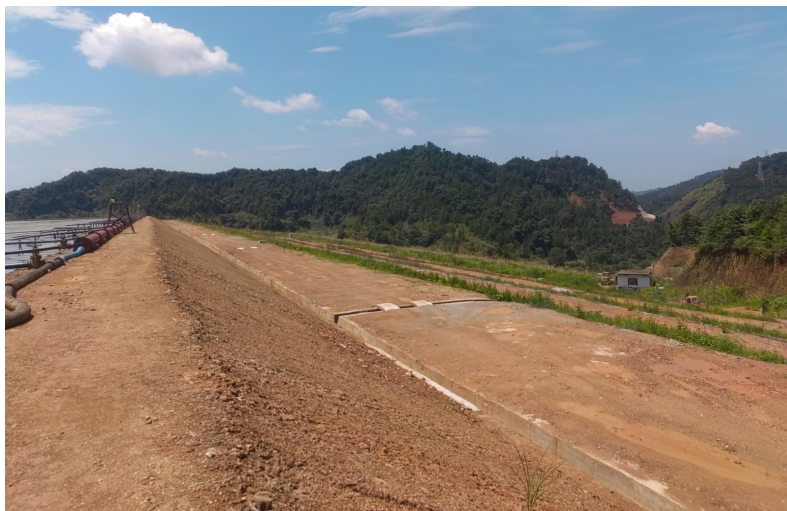
尾矿堆积坝

经现场检查，尾矿堆积坝未见坝体开裂、滑坡、冲沟、渗流、排水沟淤堵等异常现象，运行状况良好。

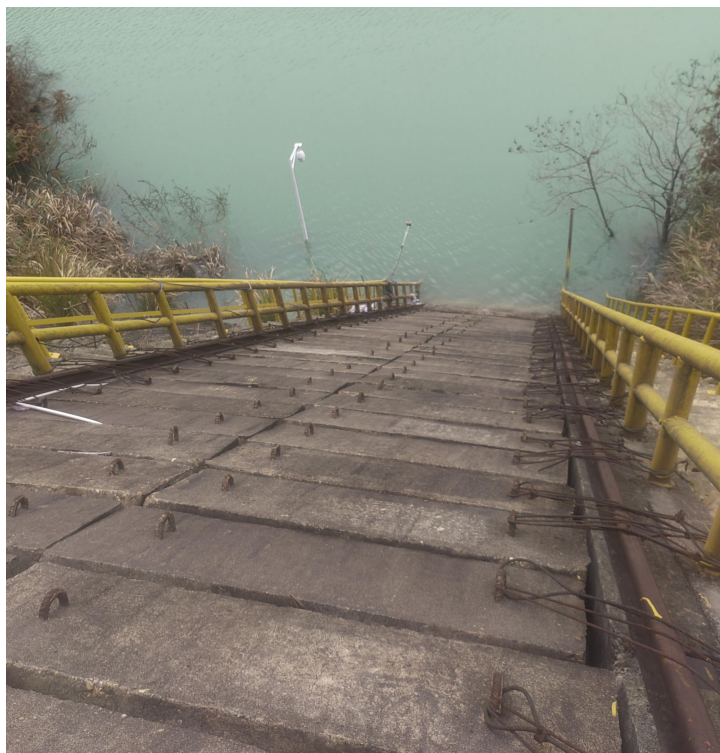
排水斜槽

目前采用斜槽+隧洞型式排洪排水系统。进水斜槽净断面尺寸 2.0m×1.0m×1.5m（格数×单格宽×深），长 75m，倾角 40° 左右。平盖板。斜槽顶端标高+140.0m，末端标高+91.65m，斜槽末端接排洪隧洞，长约 190m，纵坡 6.1%，隧洞净断面尺寸为 2.0m×2.5m（宽×高），圆拱直墙式。末端通至排水井井座内，同尾矿库运行前期的排水井+隧洞连成一个一套完整的系统。目前库内水位+128.2m，排水系统运行正常、有效。

2021 年 5 月 23 日，江西衡宇工程质量检测有限公司提交了《九区铜金矿 5000T/D 采选技术改造尾矿库排洪系统混凝土结构实体检验报告》（以下简称《检验报告》）。《检验报告》结论为：1.排洪隧洞部分伸缩缝填充物存在老化、渗水现象（银山矿业已按要求进行了治理），其余被检构筑物结构未发现有明显外观缺失，被检构筑物断面尺寸满足设计要求；2.排洪隧洞混凝土受检构件混凝土强度推定值在 28.1~35.9MPa 之间，设计值 C30，满足标准及设计要求；3.排水斜槽槽身混凝土受检构件混凝土强度推定值在 28.6~35.6MPa 之间，设计值 C30，满足标准及设计要求；4.排水斜槽盖板混凝土受检构件混凝土强度推定值在 29.3~34.6MPa 之间，设计值 C30，满足标准及设计要求；5.排水斜槽槽身、排水斜槽盖板、排洪隧洞混凝土钢筋保护层厚度满足设计要求。

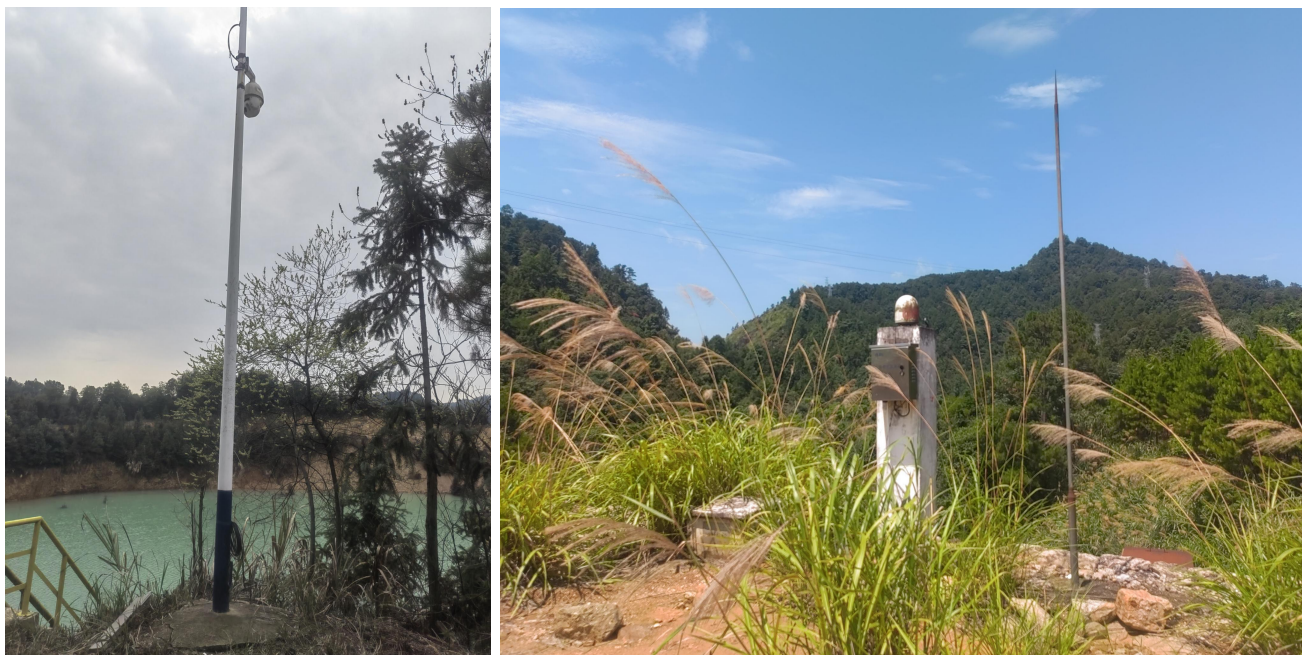
部分安全监测设施

视频监控：初期坝 1 个，堆积坝+112m 高程 1 个，原结合池处 1 个，新结合池处增设 1 个，排水斜槽进水口 1 个，渗水回收泵池 1 个，门禁 1 个，共 7 个。

枫树岭尾矿库在线监测系统已与江西省应急管理厅尾矿库安全生产风险监测预警平台联网，供企业、主管单位、监管单位相应领导、安全管理人员及时掌握尾矿库运行状况信息。监测设施总体运行正常，银山矿业开展了相关的监测工作，有相应的监测数据，数据连续且完整。根据银山矿业多年监测数据，枫树岭尾矿库的坝体位移、浸润线、库水位、干滩长度等各项控制参数均满足控制指标，尾矿库运行正常。

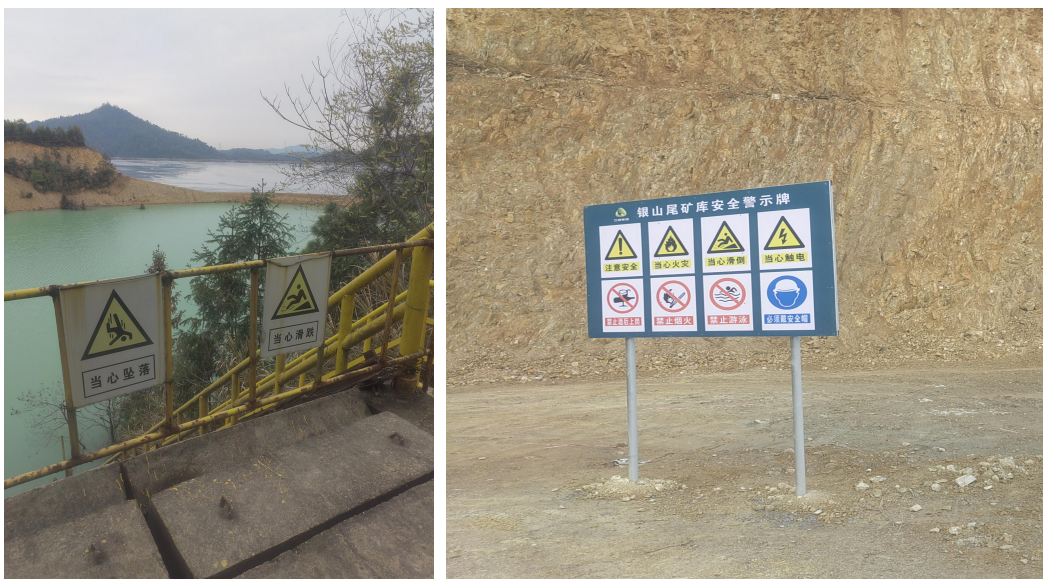
(5) 安全标志、安全护栏：在枫树岭尾矿库主坝、副坝、排水斜槽及库区主要出入口、山体开挖地段等处均树立有各类安全警示牌、安全标志；排水斜槽两侧设有安全护栏和人行踏步，已建副坝坝顶两侧设有安全护栏。

部分安全标志

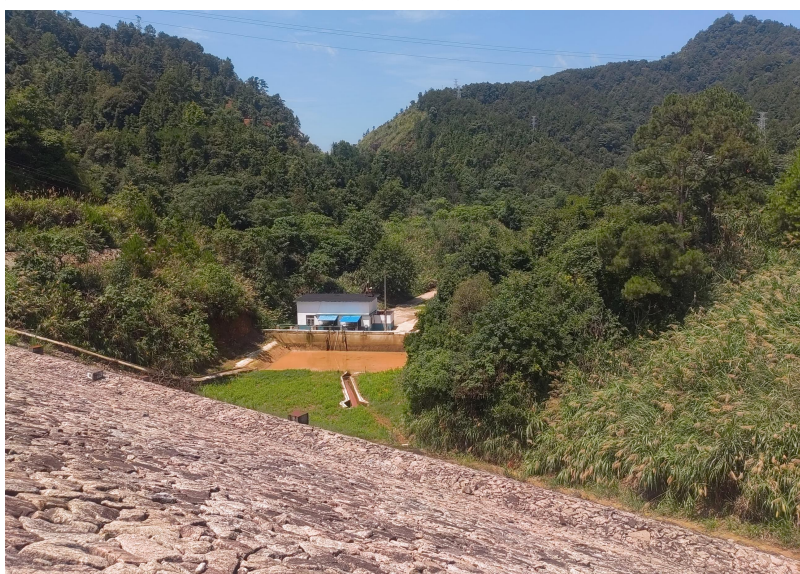
截渗坝和集水池

根据《一般工业固体废物贮存和填埋污染控制标准》，截渗坝集水池采用1.5mm厚HDPE土工膜作为防渗衬层，膜下设地下水导排层，膜上设土工布保护层。同时，为改善截渗坝与初期坝之间区域环境，保证尾矿坝渗水顺利排出，对该区域杂草进行清理，排水系统重新修缮。

截渗坝集水池防渗工程于2022年施工完毕。

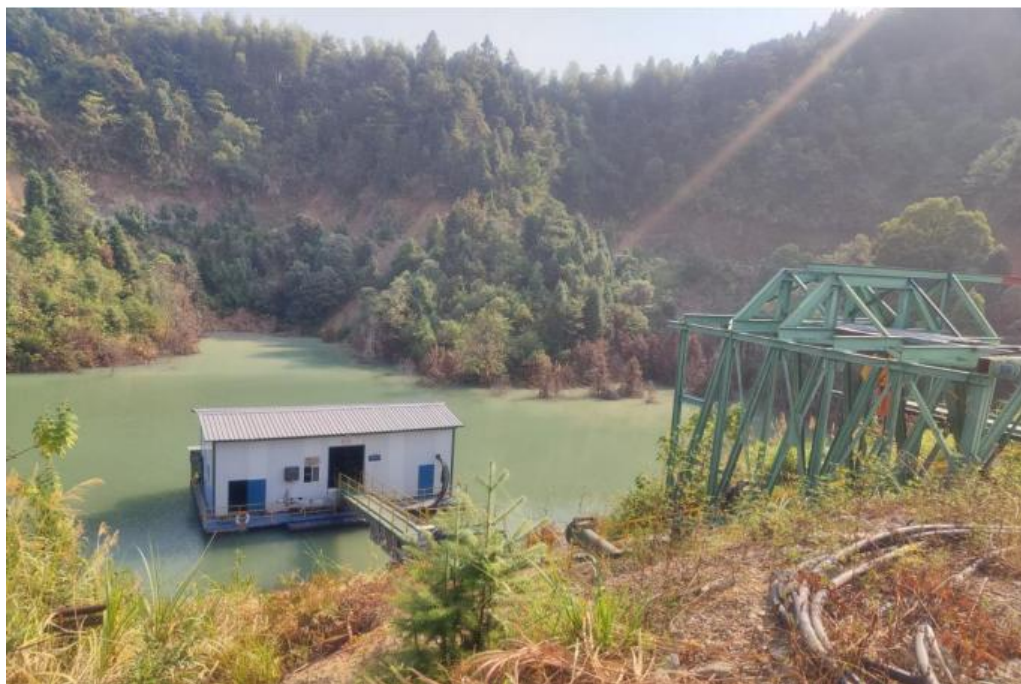
回水浮动平台

回水浮动平台泵站正常取水能力为 25920m<sup>3</sup>/d，最大取水能力为 38880m<sup>3</sup>/d，有富余，正常生产时，尾矿水全部打回选矿厂回用。

浮动平台四周设有 1.2m 高、钢结构安全护栏，悬挂有救生圈、安全警示牌。钢架桥两侧设有 1.2m 高、钢结构安全护栏，入口处设有安全门、并上锁，卷扬机房设有摄像头，由泵站人员查看浮动平台、钢架桥、斜坡道及人员出入等情况。平台、卷扬机房等处设有照明设施。

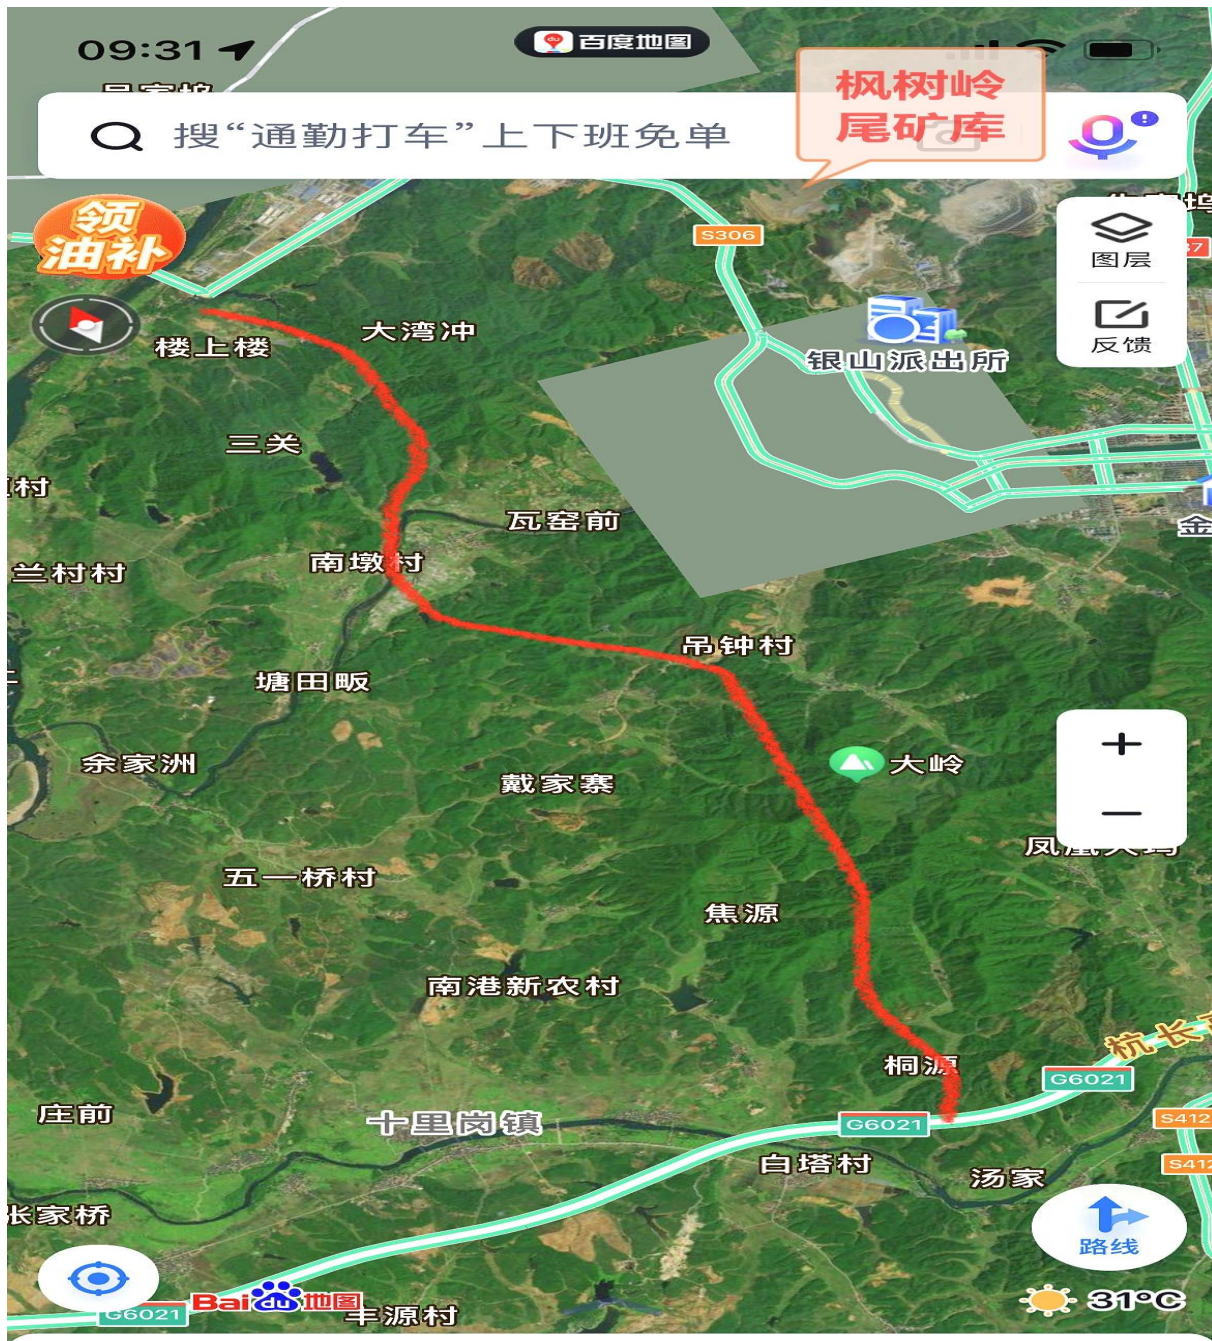
银香路改道后示意图（图中红色线路即为改道后线路）

五七水库，终于 K16+768.52 省道 S306 五星大桥桥头 K150+183 处（文见上饶市发展和改革委员会 2018 年 3 月 28 日下发的《关于 S306 仙莲线德兴城区段改建项目可行性研究报告的批复》，饶发改交通字〔2018〕10 号）。

S306 仙莲线改道后，银香路降级为城区道路。

银香路两侧沟口位置分布有新村一队的若干农村居民住宅。枫树岭尾矿库下游居民分布的具体位置及与尾矿坝的相对距离如下表 2-12:

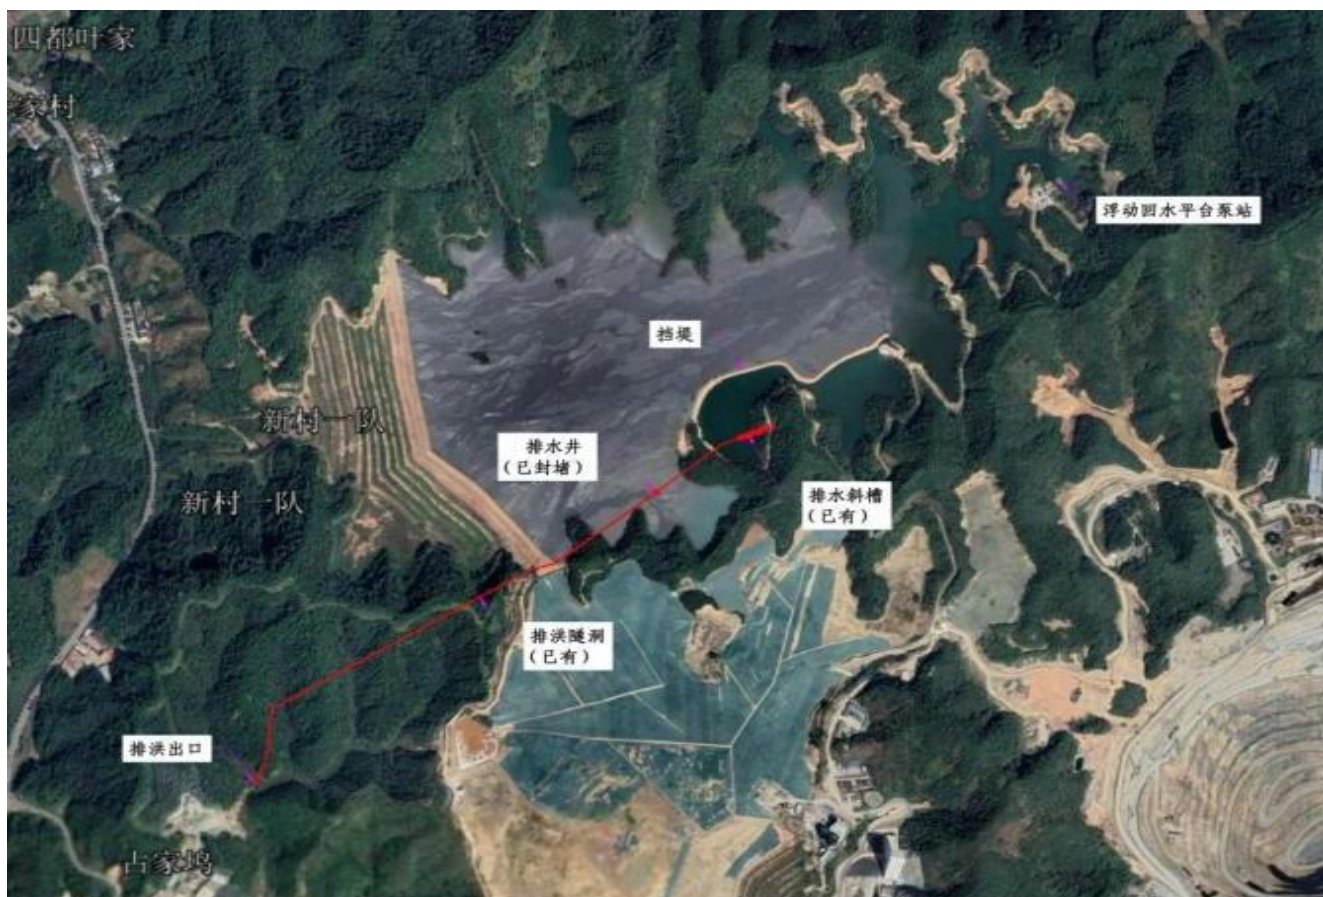
枫树岭尾矿库现状及周边环境卫星图

枫树岭尾矿库在选厂以北，距选厂 1.6km 的枫树岭西侧的山沟内。处在较为封闭的沟谷内，三面环山，出口位于沟谷西侧尾矿初期坝处。枫树岭尾矿库库区为山地丘陵地貌，库址为一狭长的长沟，两侧山坡林木茂密，场地地貌呈东部（库区上游）高、西部（库区下游）呈阶梯状逐渐变低，未发现滑坡、崩塌、泥石流和渗漏通道等不良地质现象。枫树岭尾矿库沟长 1800m，分水岭宽 400~1200m，沟底宽 15~280m，沟底纵坡平均为 1.98%，沟内雨水经 5.5km 排入乐安河。分水岭标高在+120~+240m，+140m 标高以下，最高点位于正在使用的回水浮动平台泵站东南侧山顶，标高为 +240.38m。

枫树岭尾矿库尾矿坝坝体安全状况较好，对周边环境不利安全影响小，且均在可控范围之内，为后期实施加高扩容工程奠定了扎实的基础。本次加高扩容工程是在现枫树岭尾矿库库址基础上，继续沿用现有尾矿坝，采用上游法尾矿筑坝方式，延伸排水斜槽与现有排洪隧洞连通排洪排水及新建枫 4#、枫 5#副坝等安全设施，予以增加库容、延长服务年限。

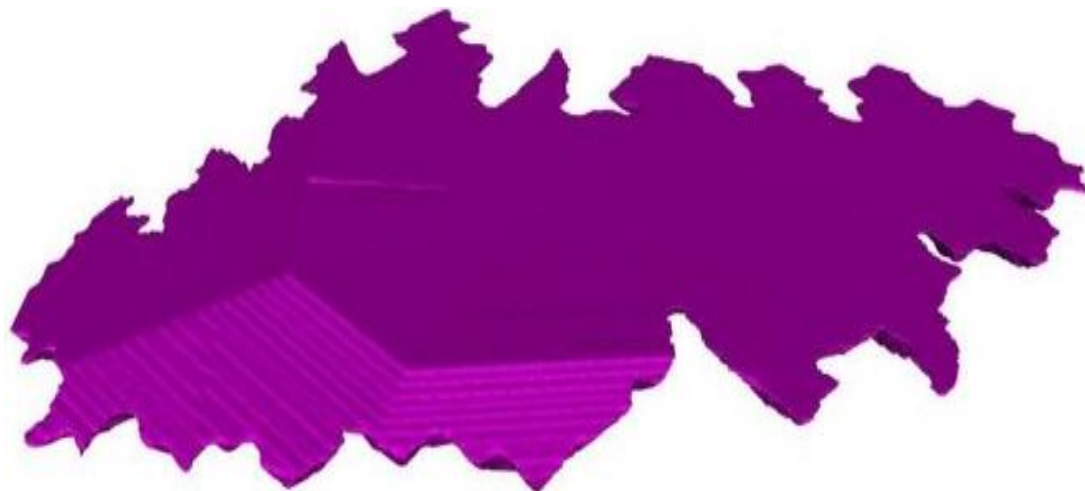
图 3-1

以尾矿坝剖面图为依据建立初期坝及堆积坝三维模型，并与整体地形

进行相交处理操作，形成尾矿坝三维模型如图 3-1 所示。

尾矿坝三维模型实体

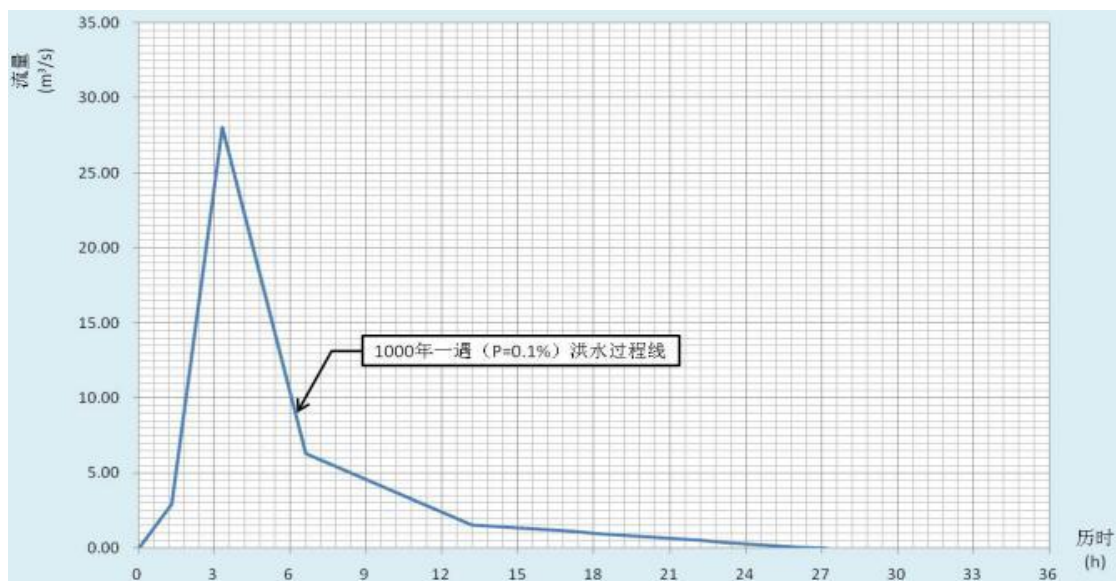
图 3-4 所示为 1000a 一遇设计洪水过程线。

图 3-4 洪水过程线（洪水重现期 1000a）

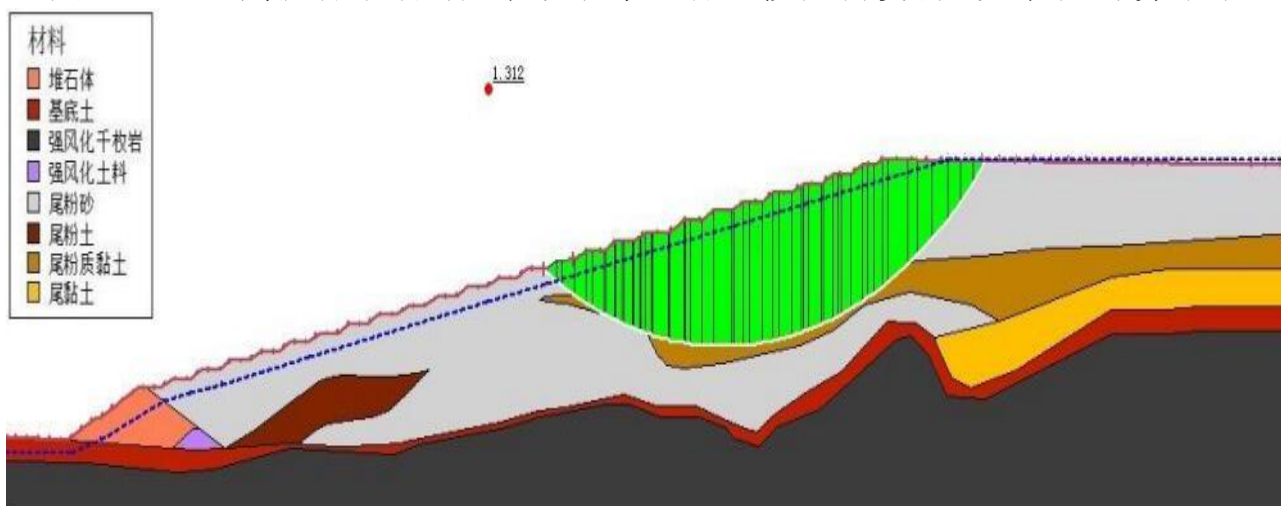
1.按控制浸润线完成的不同工况下坝坡稳定计算结果见图 3-20~图 3-25。

图 3-20 加高扩容初期时尾矿坝正常运行（按控制浸润线）稳定计算结果

图 3-21 加高扩容初期时尾矿坝洪水运行（按控制浸润线）稳定计算结果

图 3-22 加高扩容初期时尾矿坝特殊运行（按控制浸润线）稳定计算结果

图 3-23 加高扩容末期时尾矿坝正常运行（按控制浸润线）稳定计算结果

图 3-24 加高扩容末期时尾矿坝洪水运行（按控制浸润线）稳定计算结果

图 3-25 加高扩容末期时尾矿坝特殊运行（按控制浸润线）稳定计算结果

各阶段尾矿坝	运行条件		抗滑稳定最小安全系数 Kmin		是否满足规范要求
			计算值	规范值	
加高扩容初期时尾矿坝外坡（坝顶标高+143m）	正常运行	控制浸润线	1.679	1.30	满足要求
		实测浸润线	1.908		
	洪水运行	控制浸润线	1.642	1.20	满足要求
		实测浸润线	1.878		
	特殊运行	控制浸润线	1.574	1.15	满足要求
		实测浸润线	1.790		
加高扩容末期时尾矿坝外坡（坝顶标高+160m）	正常运行	控制浸润线	1.410	1.30	满足要求
		实测浸润线	1.546		
	洪水运行	控制浸润线	1.387	1.20	满足要求
		实测浸润线	1.520		
	特殊运行	控制浸润线	1.312	1.15	满足要求
		实测浸润线	1.438

根据稳定计算得出的结果可知，枫树岭尾矿库加高扩容后的主坝在三种运行工况下，按简化毕肖普法计算出的坝体稳定系数均能满足相关规范安全要求。

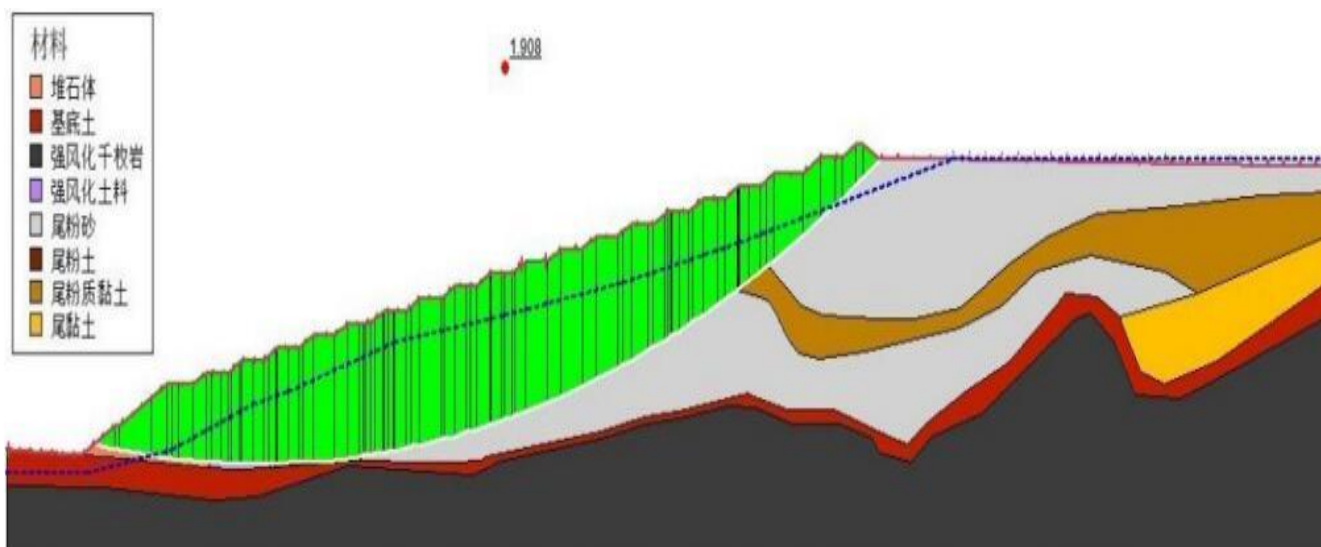
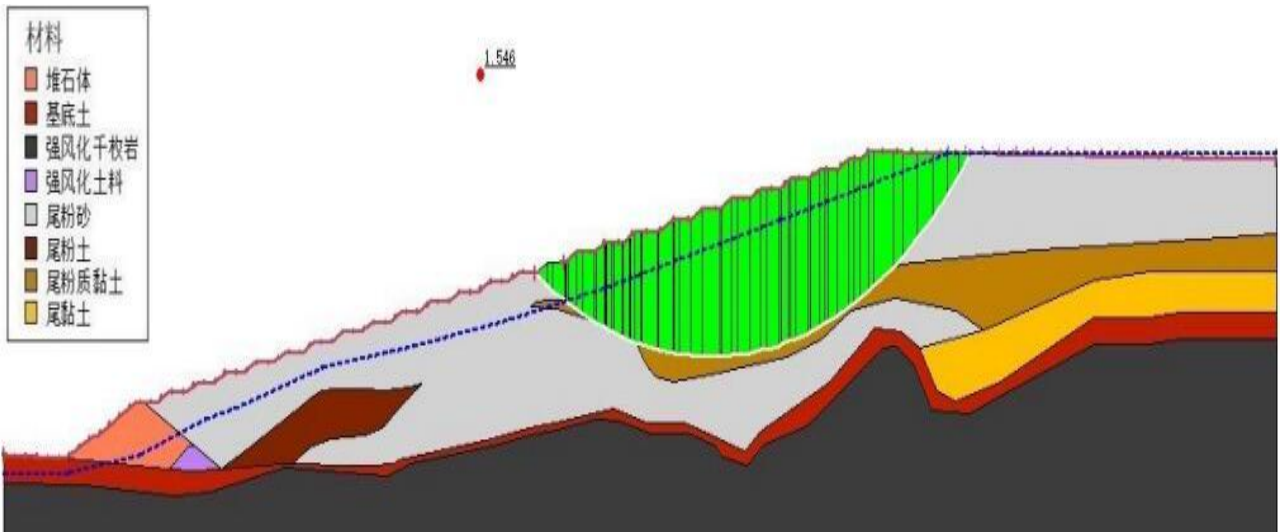
2.按实测浸润线完成的不同工况下坝坡稳定计算结果见图 3-26～图 3-31。

图 3-26 加高扩容初期时尾矿坝正常运行（按实测浸润线）稳定计算结果

图 3-27 加高扩容初期时尾矿坝洪水运行（按实测浸润线）稳定计算结果

图 3-28 加高扩容初期时尾矿坝特殊运行（按实测浸润线）稳定计算结果

图 3-29 加高扩容末期时尾矿坝正常运行（按实测浸润线）稳定计算结果

图 3-30 加高扩容末期时尾矿坝洪水运行（按实测浸润线）稳定计算结果

图 3-31 加高扩容末期时尾矿坝特殊运行（按实测浸润线）稳定计算结果

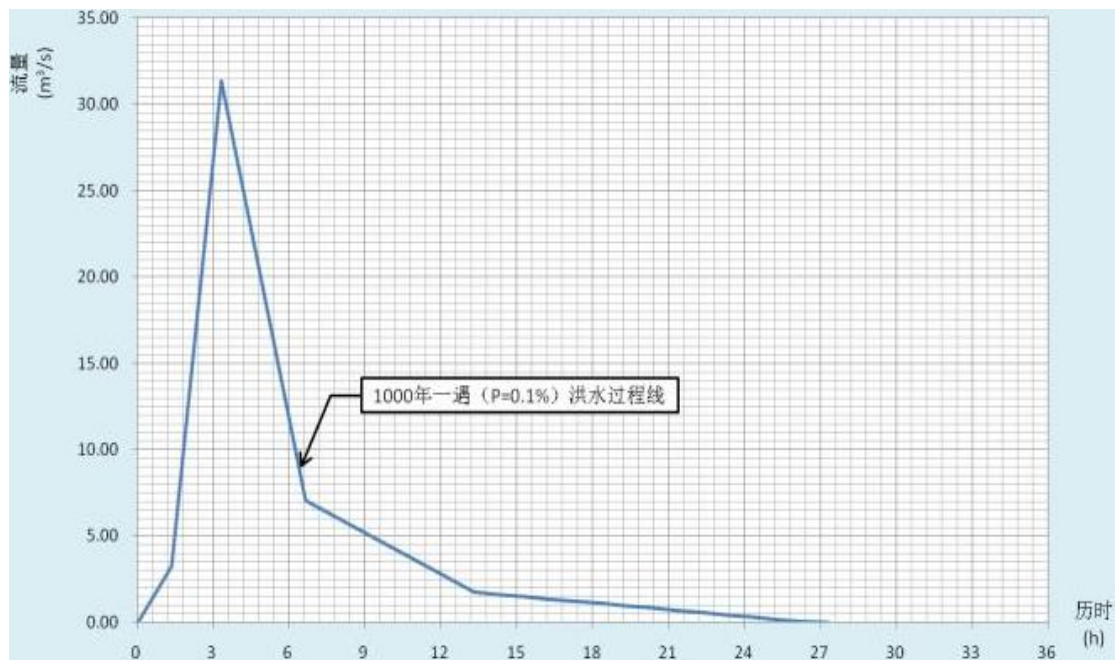
坝顶标高为+141m 时洪水过程线见图 3-33,坝顶标高为+160m 时洪水过程线见图 3-34。

图 3-33 滩顶标高+141m 时洪水过程线 (1000a 一遇)

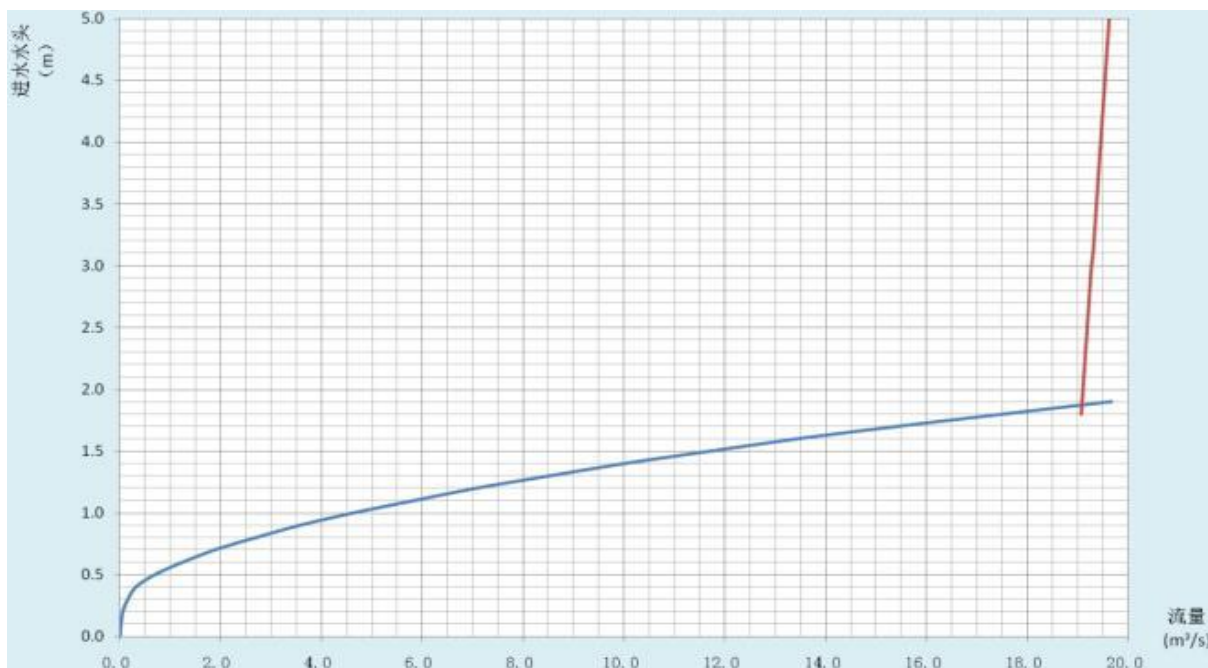
经计算, 新斜槽启用后排水构筑物泄流能力计算曲线见图 3-35。

图 3-35 排洪系统进水口移位后泄流能力曲线

由图 3-35 可知, 进水水头 1.9m 时, 斜槽为自由泄流, 泄流能力  $19.0m^3/s$ 。

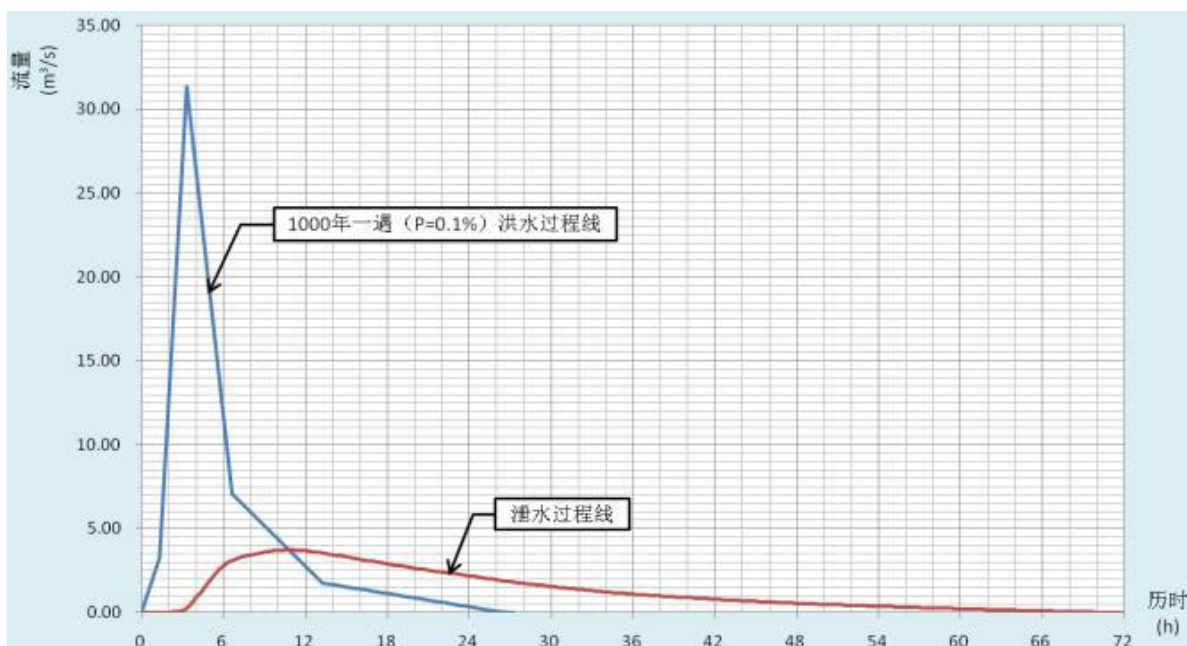
按照上述参数进行调洪算，加高扩容初期洪水-泄水过程线见图 3-37。

图 3-37 加高扩容初期洪水-泄水过程线

计算得出最高洪水位为+138.41m，所需调洪库容为  $36.75 \times 10^4 \text{m}^3$ ，调洪高度 0.91m，出现在 10.6h，排洪系统最大泄流量为  $3.72 \text{m}^3/\text{s}$ ，流态属于自由泄流。
